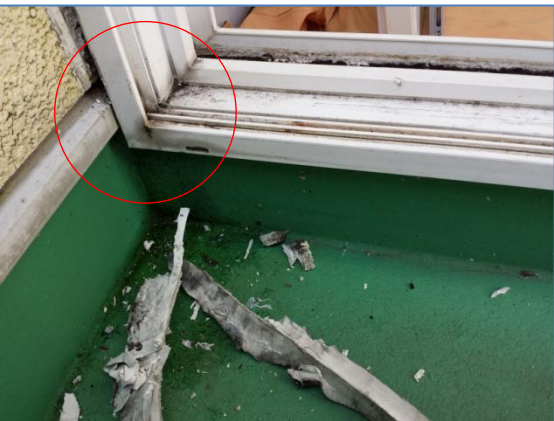
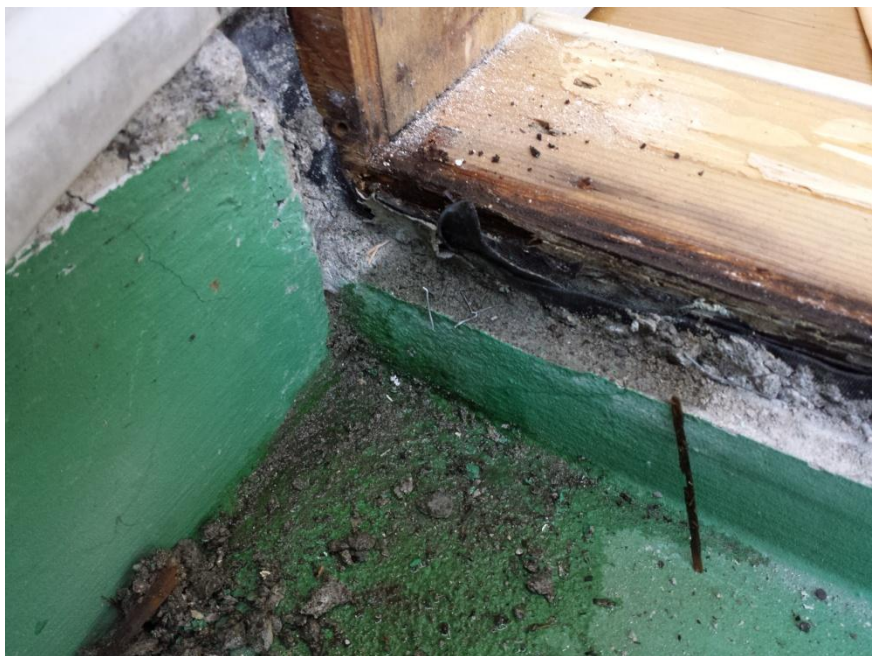
サッシを取り外した状態です。

推測の通りサッシ下からの水漏れ跡が確認されました。

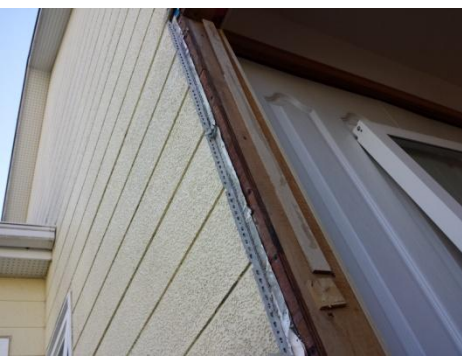
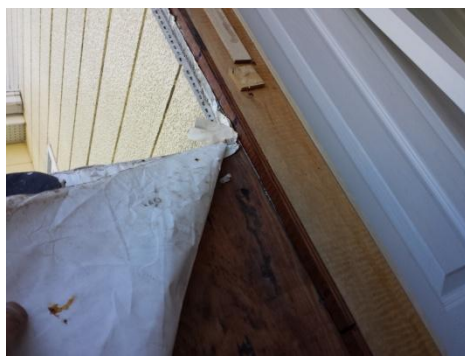
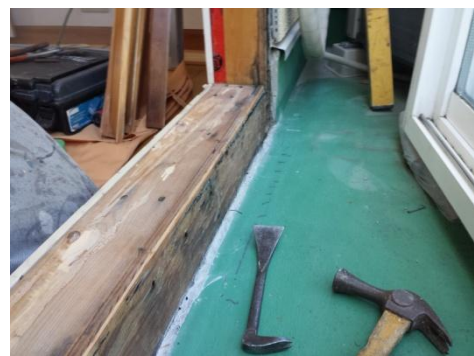
サッシ上部、ベランダ袖壁上、外壁際及びサッシ下部反対側からの雨漏り跡はありませんでした。

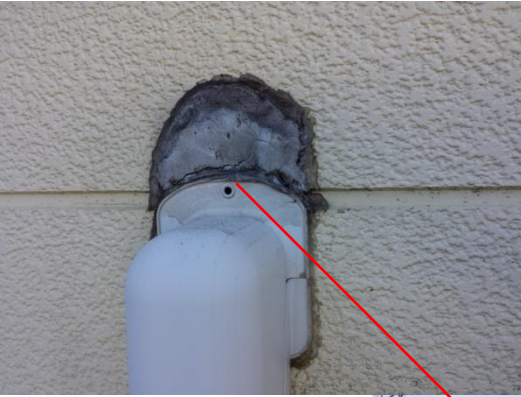
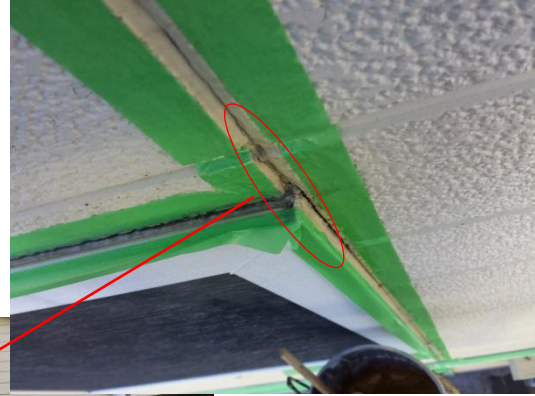
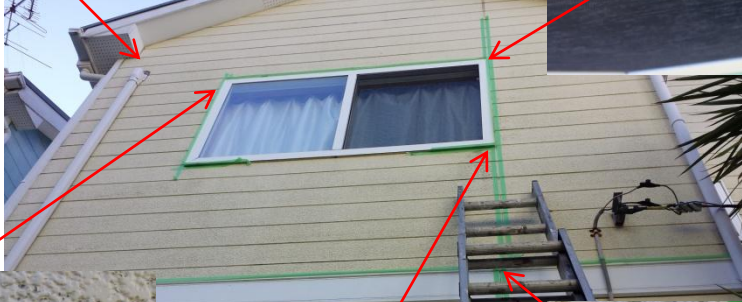
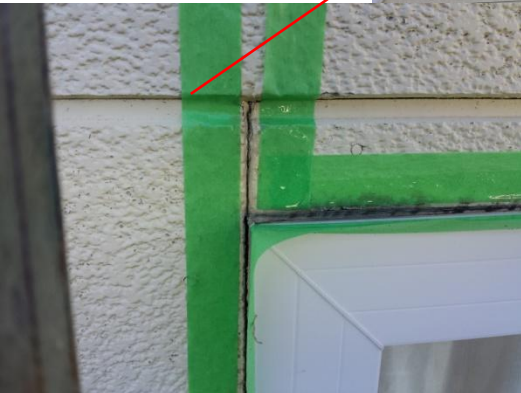
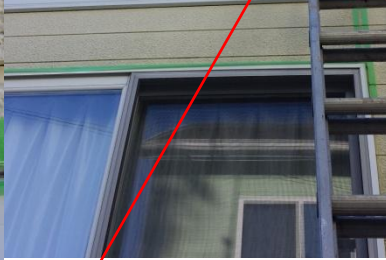
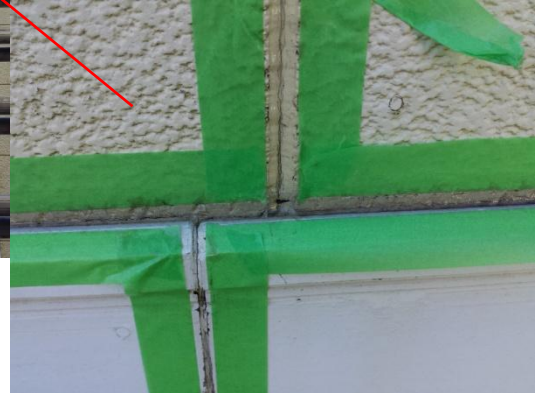
原因A. サッシ上部で受けた雨水がサッシ際より浸入
2.に出口や水切りがありません。

全般的なシーリングを行いました。

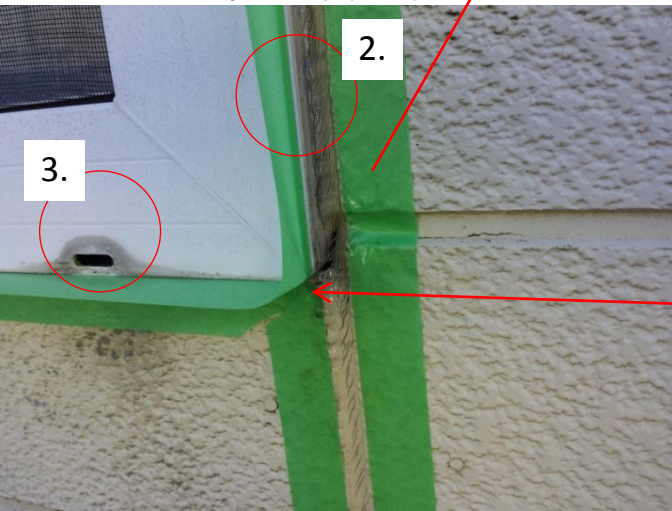
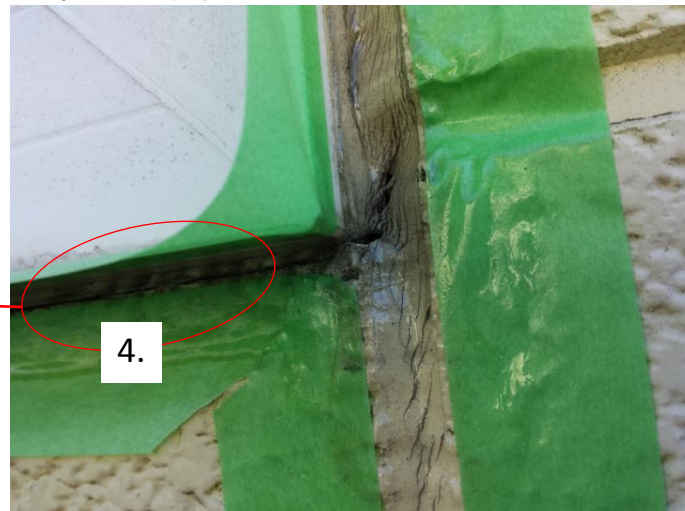
原因B 3.は水抜き穴ですが、サッシレールで受けた大量の雨水が排出されますが、勢いが弱く、すべて4.部に廻りこみます。
4.部に亀裂があり雨水が入り込んだと思われます。
