リビング天井・壁からの雨漏り

修復工事25年7月22日～27日

工事完了日25年12月26日

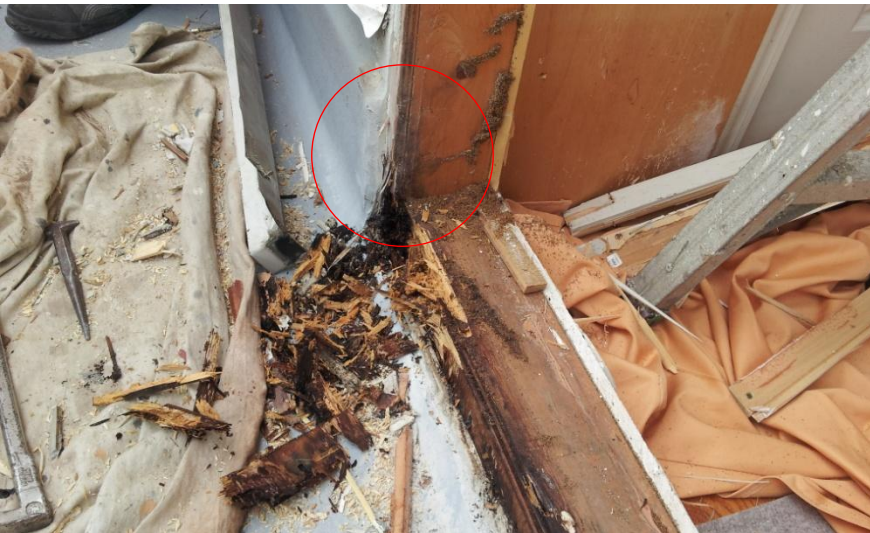
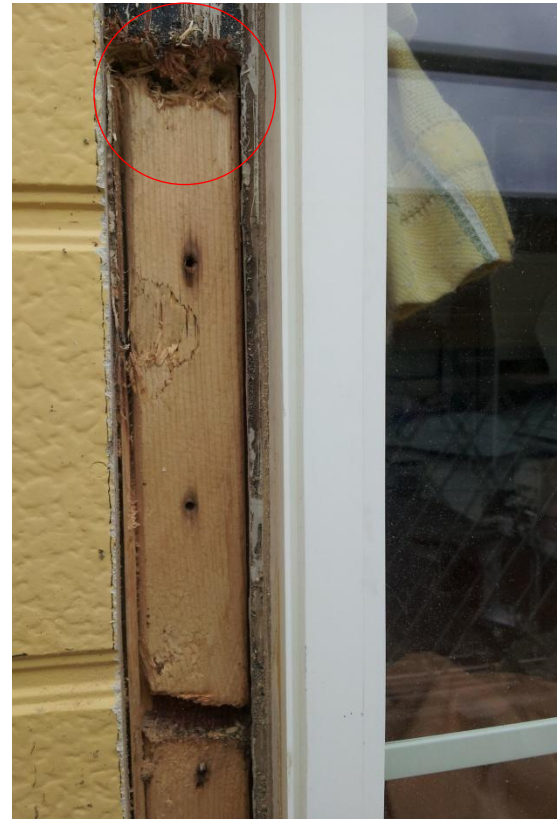
サッシを取り外した状態です。

推測の通りサッシ下赤マル部からの水漏れ跡が確認されました。

サッシ縦枠部も水漏れを確認しております。

また窓廻りシーリング撤去時、窓廻り全般において、シーリング内部から溜水が流出しました。

震災等による、シーリングへの過剰な負荷が原因と思われます。

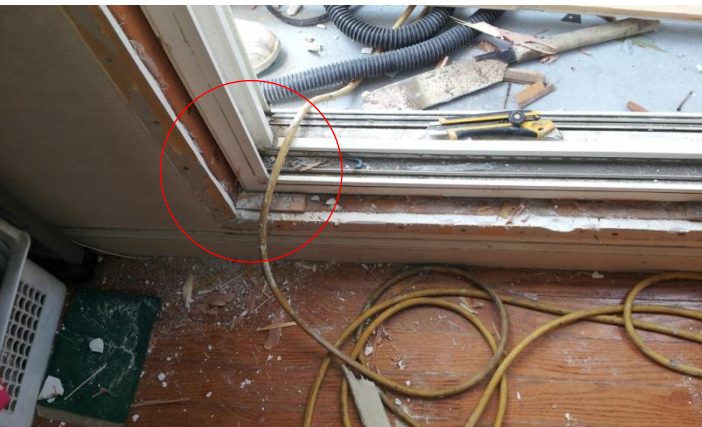
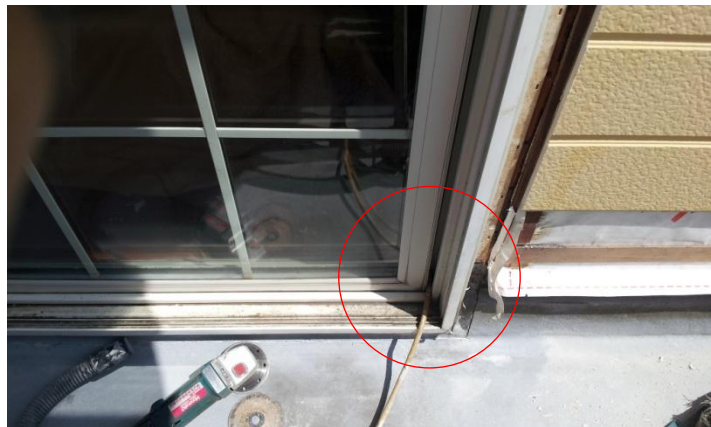
和室雨漏り上部原因箇所

報告書1リビング雨漏れ同様、シーリング内部から溜水が流出しました。

構造材、下地木材の腐り等はありませんでした。

震災等による、シーリングへの過剰な負荷が原因と思われます。

防水層の切断及びサイディングの切断

サッシ下部は防水を行い

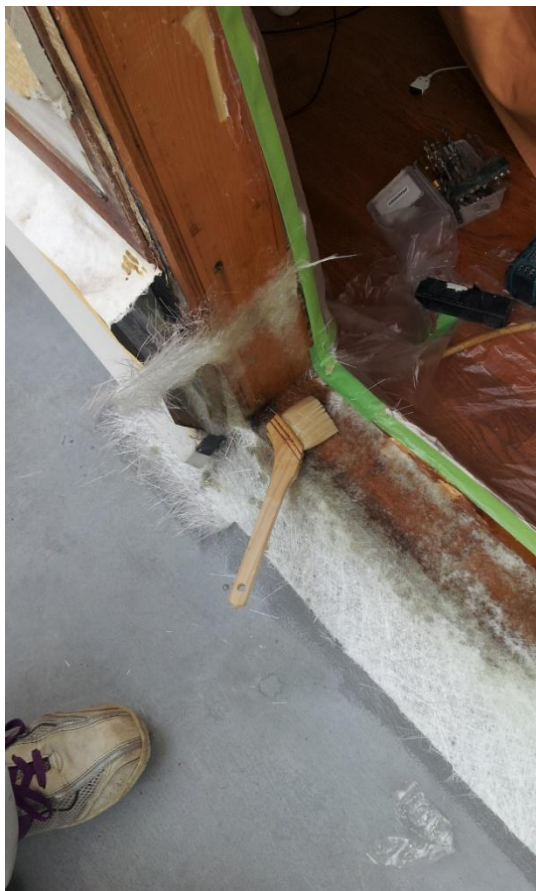
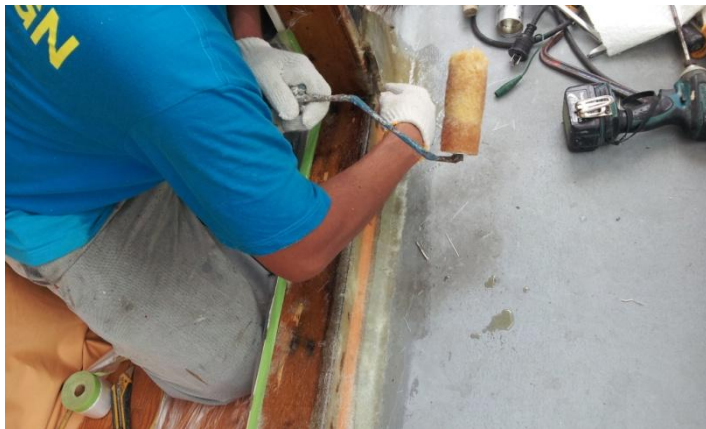
新築時サッシ取付後、防水を施してありましたので、サッシ水切りが防水層内部にありました。無論シーリング部より水入りした場合、防水内部に入りこみます。

サッシ下部全般FRP防水の作業

1. 窓廻り上部、側部は2重のシーリングを施しました。
2. サッシ下部は防水を施し、防水層外側にサッシ水切りがくるようサッシを取付け、室内側からシーリングを施してあります。
